## 焼損事故の発生場所と不適切な電線の接続例

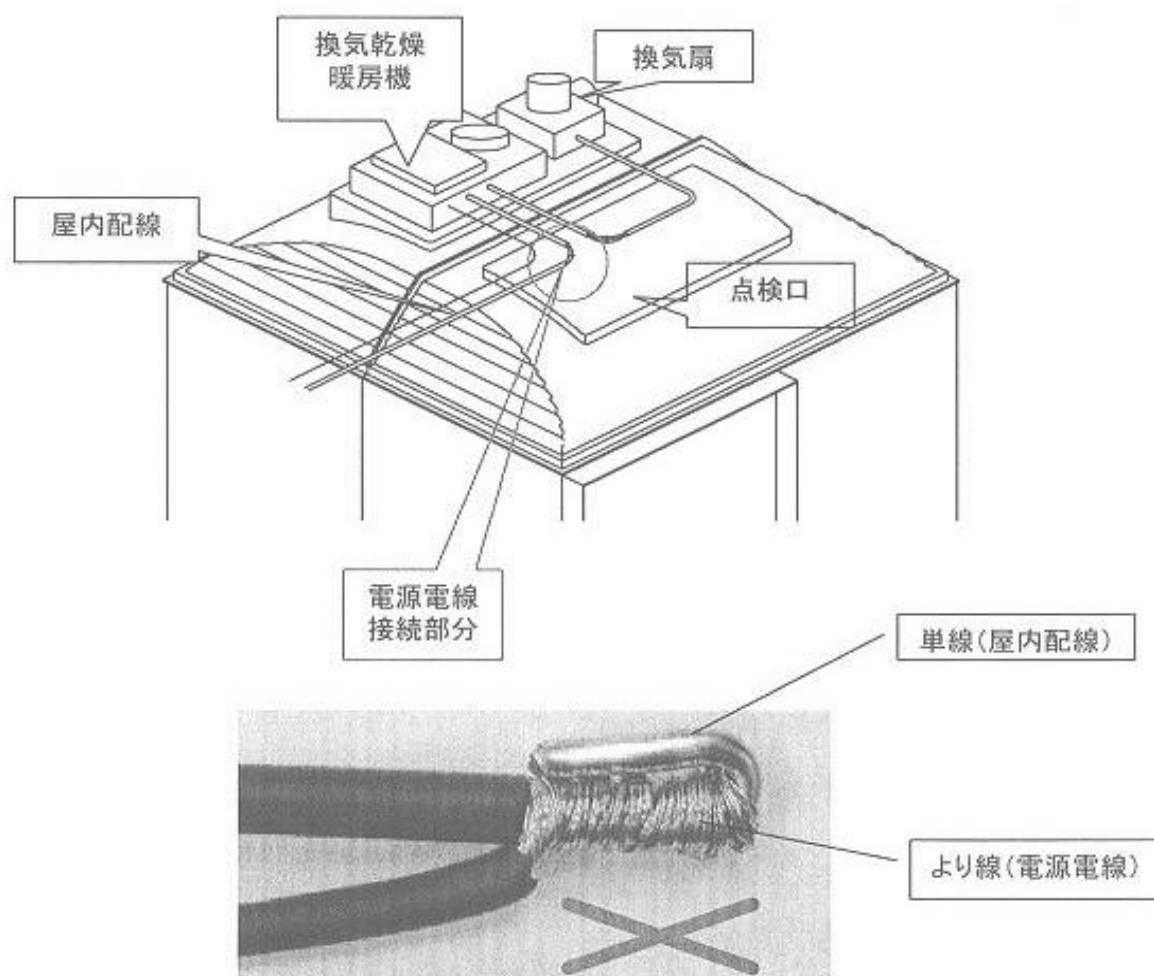
設置場所:浴室の天井裏部分

手より結線のイメージ:(ろう付け(半田付け)、絶縁被覆処理の無い(裸線のままの状態)不適切な接続例)

＞上記写真のように、単により線と単線を手でねじって接続しただけの場合は、不適切な電線の接続となり、電気的な接触不良により、焼損事故の原因となる恐れがあります。
